**SOLUZIONI: SOTTO COPERTA**

## SOSTITUZIONE

DI UNA CATENA INTERNA  
DEL DUOMO DI MILANO  
E MANUTENZIONE DELLA GUGLIA  
PRINCIPALE

BENIGNO MORLIN VISCONTI  
CASTIGLIONE

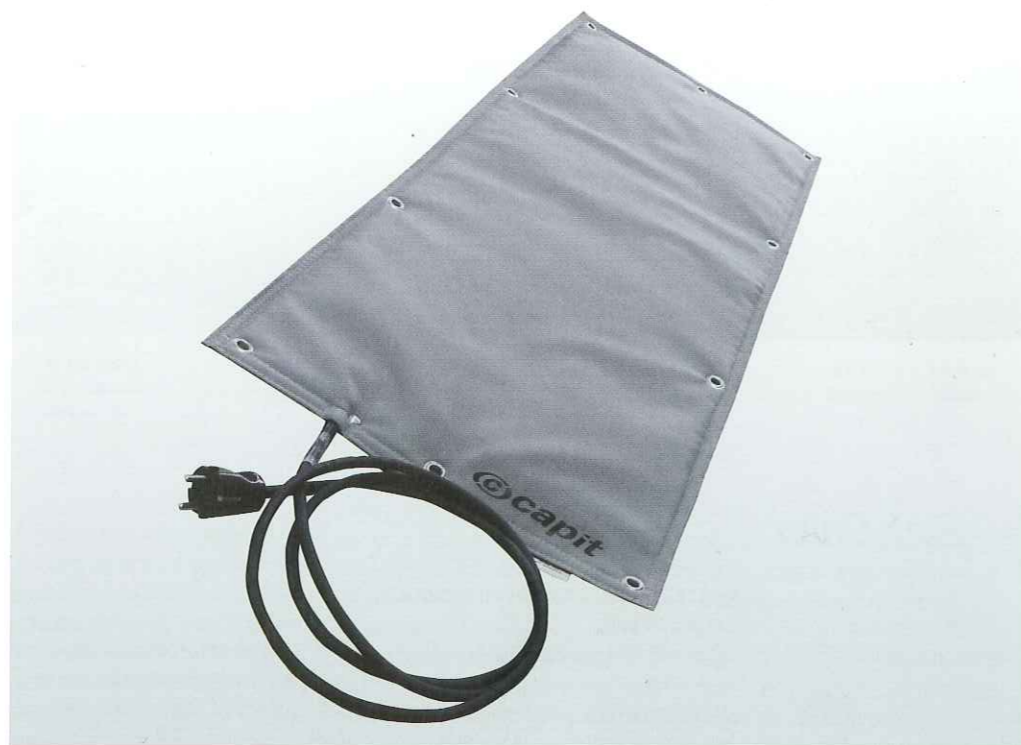
Posizione critica - a oltre 20 metri da terra - e necessità di temperatura elevata (circa 38 °C) risolte grazie all'ausilio di due termocoperte tecniche, caratterizzate da elevate prestazioni termiche e antifluoco.

▲ LE COPERTE TECNICHE SONO REALIZZATE CON FELTRI COIBENTANTI E PRE-OSSIDATI ANTIFIAMMA, RIVESTITE ESTERNAMENTE DA POLIESTERE RESINATO POLIURETANICO

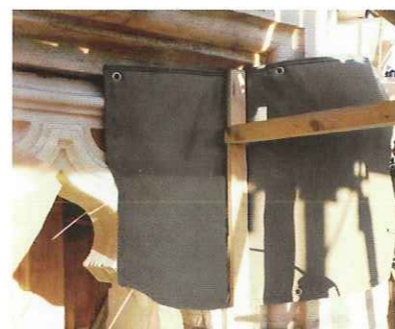
✓ POSA DI UNA DELLE DUE TERMOCOPERTE ALLA GUGLIA DEL DUOMO

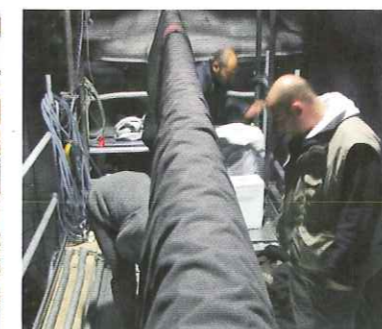
✓ LA POSA DELLE TERMOCOPERTE SULLA CATENA DEL DUOMO HA RICHiesto UN ATTENTO STUDIO DI FATTIBILITÀ E DI MISURAZIONE

doveva, infatti, essere messa in leggera tensione e poi bloccata a una temperatura costante di 38 °C: una operazione che solitamente richiede una camicia d'acqua calda, impossibile però da gestire in tale situazione ambientale. Si è così pensato di utilizzare delle termocoperte, chiuse su se stesse, in modo da creare una camera d'aria stagna intorno al metallo, e lasciate in temperatura per 48 ore, grazie a una centralina

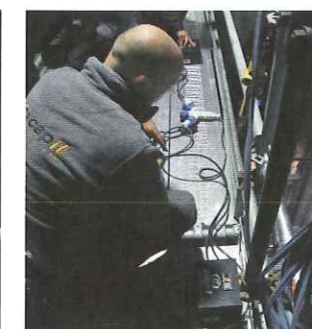
✓ IMPOSTAZIONE TERMICA DELLE TERMOCOPERTE CHE HANNO RISCALDATO LA NUOVA CATENA PRIMA DELL'INSERIMENTO

di controllo a microprocessore. Terminato il riscaldamento e di conseguenza dilatata la catena, si è inserita quest'ultima nella sede finale, togliendo le termocoperte: una sostituzione facile e veloce, riuscita in tutta sicurezza con l'ausilio di un semplice ponteggio (che peraltro lasciava libero l'accesso alla sottostante navata centrale), evitando di dover lavorare con acqua, tubazioni e riscaldatori.

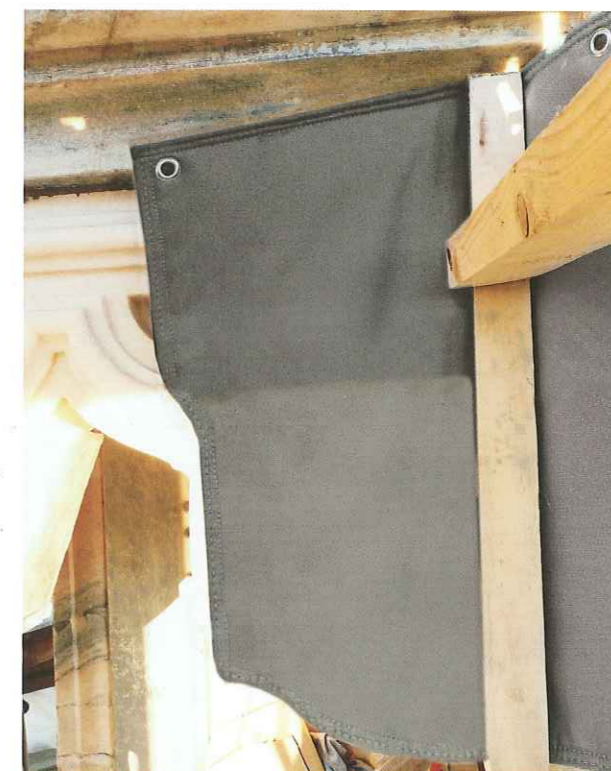
▲ VISTA RAVVICINATA DELL'INTERVENTO SULLA GUGLIA DEL DUOMO, ATTUALMENTE ANCORA IN FASE DI LAVORAZIONE
